Rapport d'incident du 18 avril 2008

Vendredi 18 avril à 15 heures 12 minutes, nous avons eu à déplorer un court-circuit violent sur un onduleur alimentant la Zone Est du 1er étage de Telehouse 2, située au 137 bd Voltaire, Paris 11.

18th of April incident report

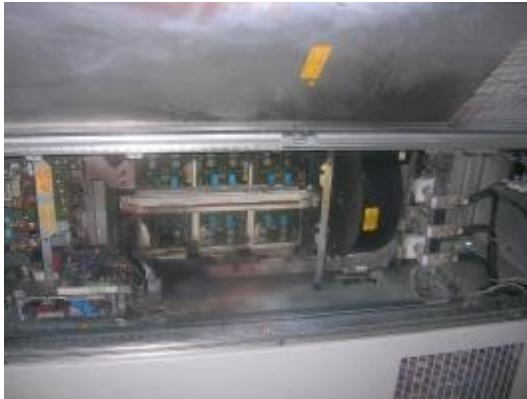
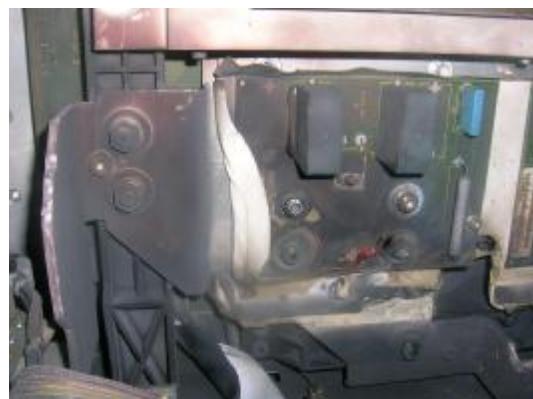
Photos de l'onduleur impacté :

Une dégradation de la qualité du courant distribué sur cette zone d'une durée estimée à la µs ayant entraîné pour un grand nombre de nos clients un arrêt de leurs équipements.

Sur notre site tous les onduleurs sont secourus et l'installation est régulièrement testée pour assurer une alimentation de qualité et sans interruption et ceci même en mode dégradé. .
Dans notre cas la violence du court circuit (voir Photos) occasionna une baisse de tension franche (150V) de l'ordre d'une µs sur les autres Onduleurs.

Tous nos onduleurs disposent d'une « boîte noire » permettant d'analyser et de diagnostiquer les dysfonctionnements. Compte tenu des dommages subis par notre UPS, nous avons envoyé les pièces en Allemagne pour une expertise plus complète. Nous ne manquerons pas de vous communiquer le résultat de cette analyse dans le cas d'un diagnostic différent.

L'onduleur endommagé a été reconstruit ce week-end et nous sommes de nouveau en configuration N+1. Les derniers tests ont été faits lundi 21 et Mardi 22 Matin.

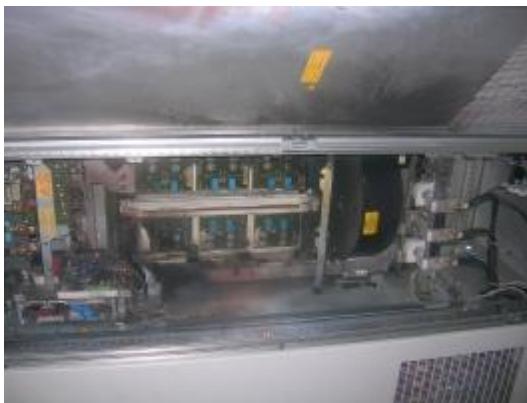
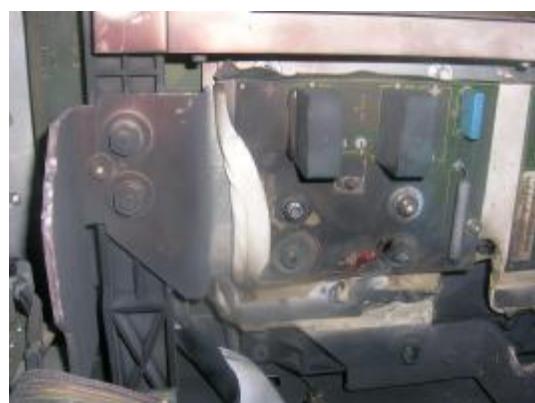
Pictures of impacted UPS:

The power feed quality went down for a few microseconds on the affected area, which caused several customers equipments to shut off.

In present case, the short circuit violence has been such (pictures below) that voltage dropped (150 V) on other UPS for a few microseconds.

Our UPS are equipped with a “black box” allowing further detailed analysis. Considering damages our UPS encountered, we have sent it with relevant parts to our supplier in Germany for thorough assessment. In the event this would reveal a new diagnostic, we'll inform you of the results in due course.

Thanks to spare kept available onsite, the damaged UPS has been rebuilt over the Weekend and we went back to normal N+1 configuration.
